Onderzoek Sint-Gertrudiskerk te Wetteren (Deel 1)

Verslag en foto's door Peters

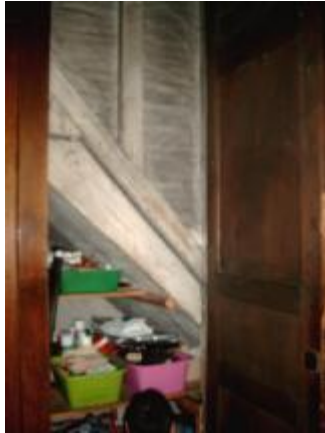
zie foto: dit is kastdeur 5-6: hier ziet u duidelijk de schuif van de trap, als u bvb kastdeur 7-8 opent, ziet u alleen de zijmuur van de trap. De andere kasten hebben een houten achterwand.

Toch is er iets merkwaardigs. De diepte die men kan opmeten in die kast (zonder achterwand) en in de schuiven (volledig eruitgehaald) is 108 cm.

De diepte van de kasten (met achterwand) (deuren 1-2-3-4) is slechts 94 cm.

Dus is er achter de achterwand van kasten 1-2-3-4 een ruimte van +/- 15 à 16 cm.

We zijn met een spiegelkje van Der Kommissar in die holle ruimte geweest maar konden niks vaststellen.

Mijn besluit: Rekening ermee houdend dat er vernieuwingen zijn geweest in de jaren '70 aan die kasten, wat duidelijk merkbaar is, is het quasi onmogelijk dat de RR daar nog eventueel zouden zitten.

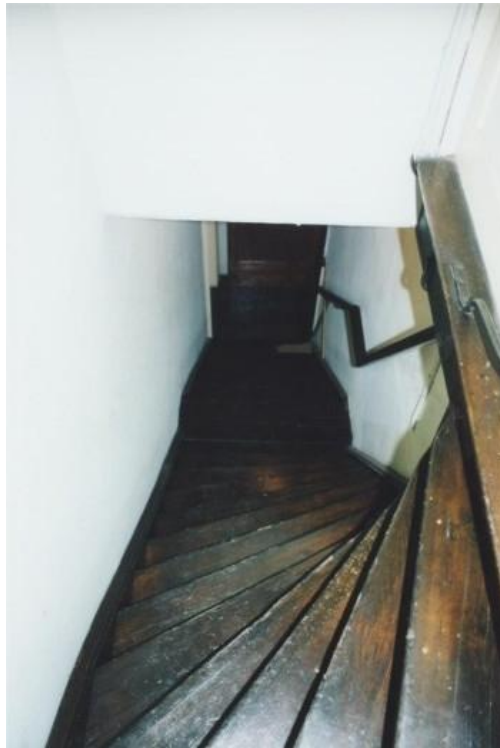
Daar heb ik geen opmetingen gedaan, alleen vaststellingen. Daarbij is mij inderdaad opgevallen dat dit een redelijk steile trap is met zeer veel afgesleten tredes. Doch er waren nergens cijfers of letters of welke tekens dan ook te lezen of zichtbaar. Wij (Van Zwam en ikzelf) hebben bijna trede per trede onderzocht, maar niks gevonden. De zogenaamde repos is er wel degelijk, maar bevat geen losse planken, en is niet vernieuwd naar mijn mening.

De wanden langs beide zijden ter hoogte van het eerste verdiep zijn van steen, bepleisterd met gips. De wanden van het bovenliggende verdiep klinken hol (waarschijnlijk een houten constructie). Alles toont en lijkt daar tamelijk oud; de toegang tot de loge is bezet met houten wanden met glas die niet recent zijn.

foto genomen vanuit de toegangsdeur naar "de loge"

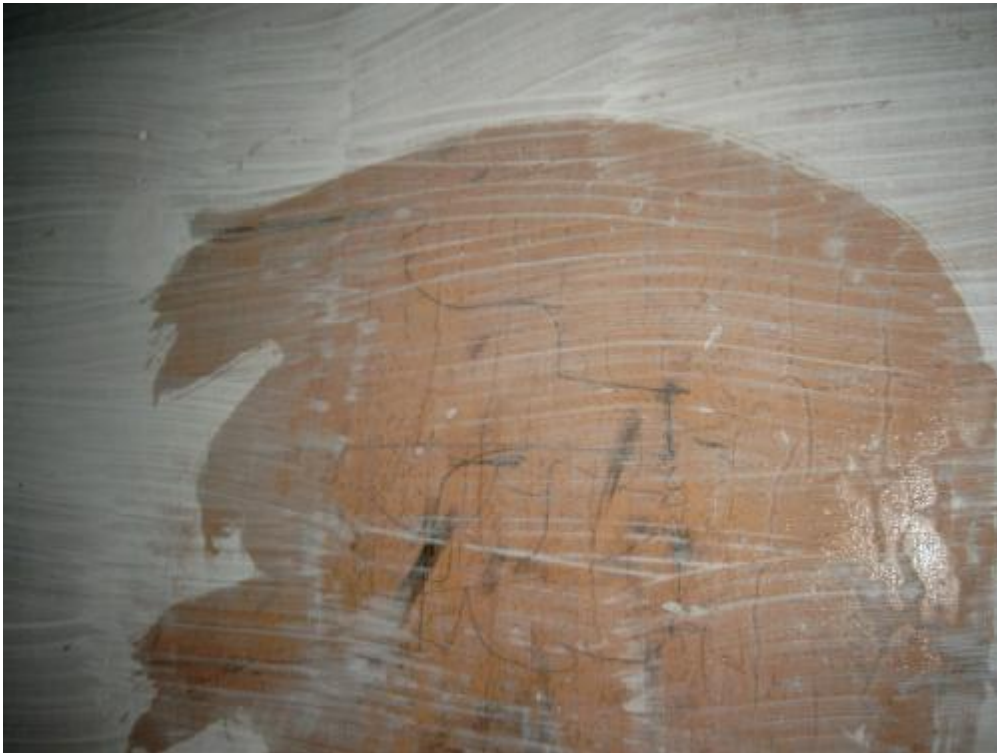
**de kelderschets*

Zoals zoveel onderzoekers kan ik ook niet echt iets zien in die schets. Er werd door de schoonvader van Commissaris Luysterborgh geopperd dat die bovenste potloodlijnen overeenkomen met de bogen te zien aan de verwarmingsinstallatie.

Wat wel opviel is dat er +/- 40 cm rechts van die schets getallen en afmetingen op de muur geschreven zijn (jammer genoeg heb ik geen geslaagde foto daarvan).

Onder andere stond er iets van " $R = 10$, $\cos \phi = ?$ ", en nog het een en het ander. "Cos phi" zou kunnen te maken hebben met het verschil tussen stroom en spanning in de tijd.

Collega Van Zwam merkte intussen op dat deze getallen en waarden *op* de verlaag waren aangebracht, en de zogenaamde kelderschets *onder* de witte verlaag zit.

Het is dus zeer onduidelijk of de waarden en de "kelderschets" iets met elkaar te maken hebben. Met het blote oog is het ook onmogelijk om iets van de kelderschets te maken.

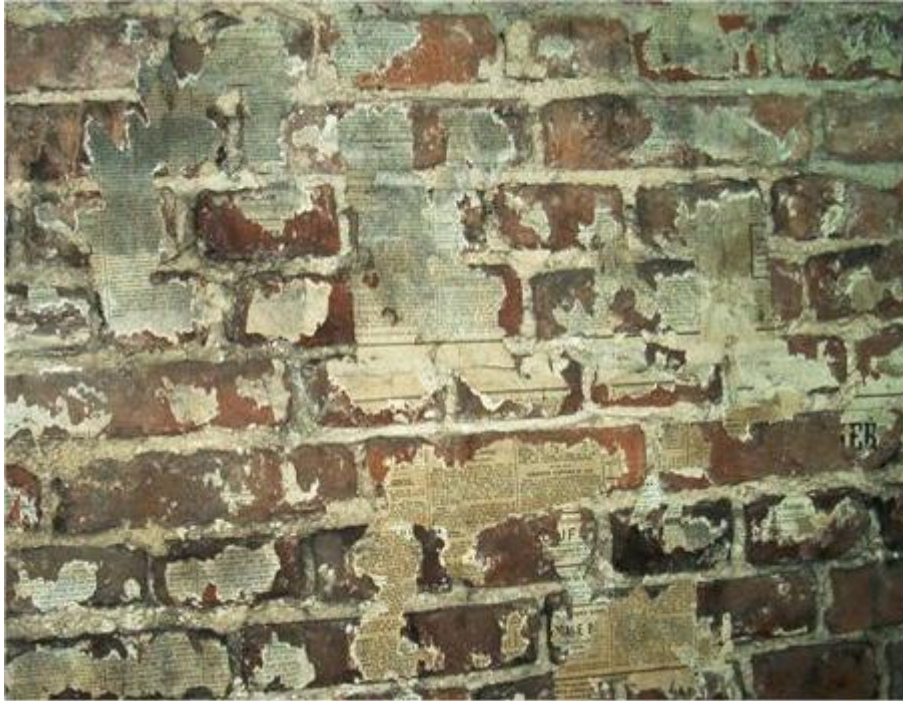
**oude kranten aan een keldermuur*

Wat misschien ook nog moet vermeld worden is dat er oude kranten werden opgemerkt aan één der keldermuren. Daar deze ontdekking door Van Zwam werd gedaan, verwijs ik u naar zijn verslag.
